# Léčení Karlova mostu

**V srpnu 2007 byla zahájena dlouho očekávaná oprava mostovky Karlova mostu v Praze. Cílem fáze A rekonstrukce je oprava jednotlivých vrstev vozovky, především obnova jejího hydroizolačního pláště, který má zamezit protékání vody do konstrukce mostu, ukončit její degradaci a zajistit tak co nejdelší životnost celé mostní konstrukce.**

**Stavba:** Oprava Karlova mostu

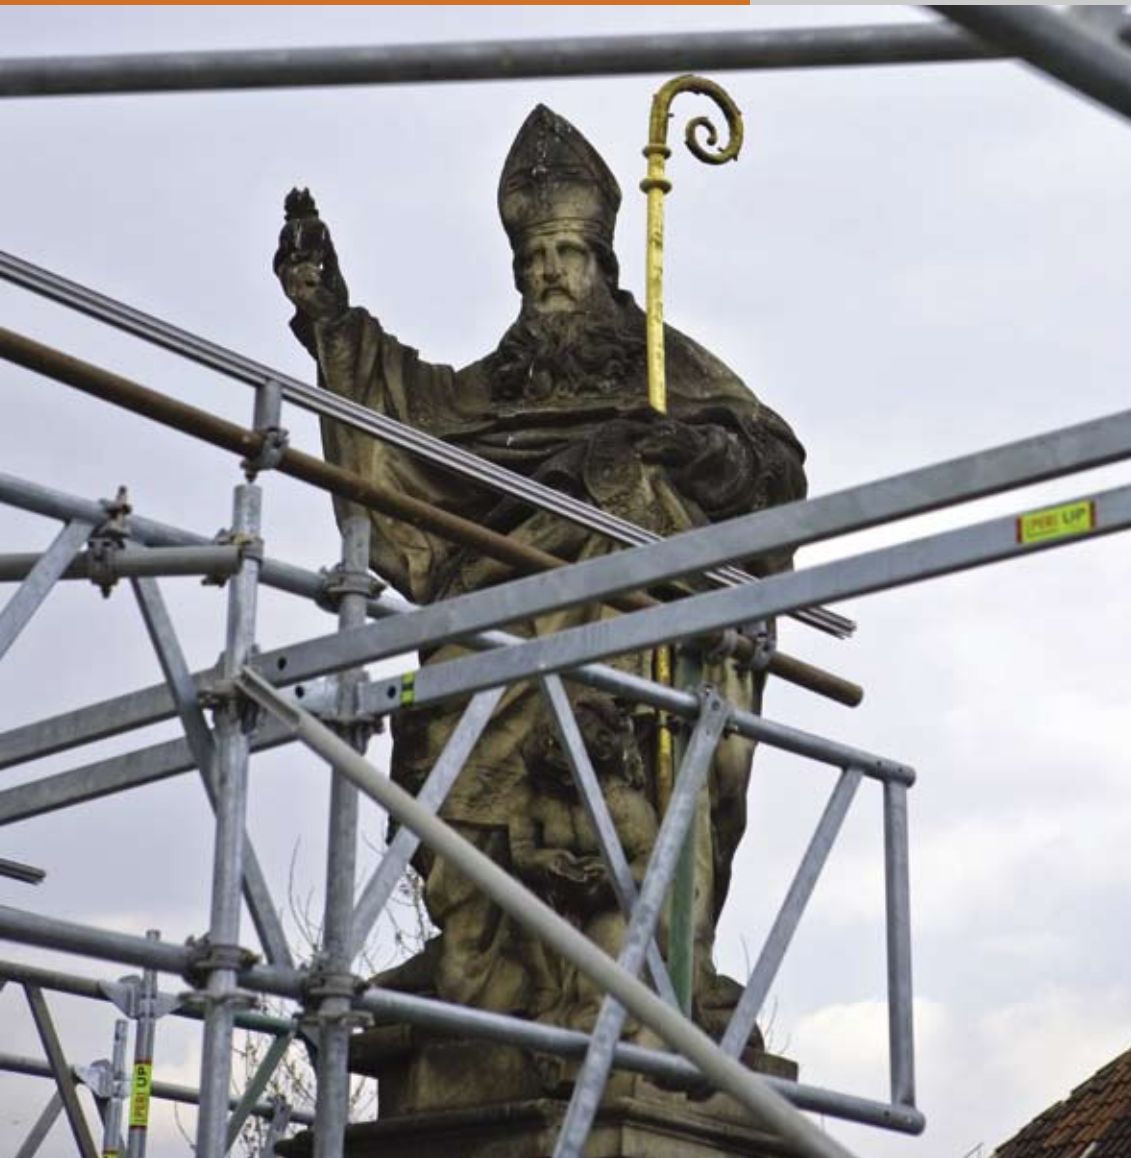
▲ Rekonstrukce Karlova mostu probíhá proudovou metodou, lešení podél barokní výzdoby se posouvá podle harmonogramu stavby

■ Z důvodu nutného zachování pěšího provozu přes most práce na mostě probíhají po jednotlivých úsecích, a to vždy pouze na jedné polovině mostovky. Stavbě předchází archeologický průzkum. Z hlediska středověkých nálezů jsou zajímavá obě předmostí, protože mostovka i velká část zábradlí jsou novějšího data.

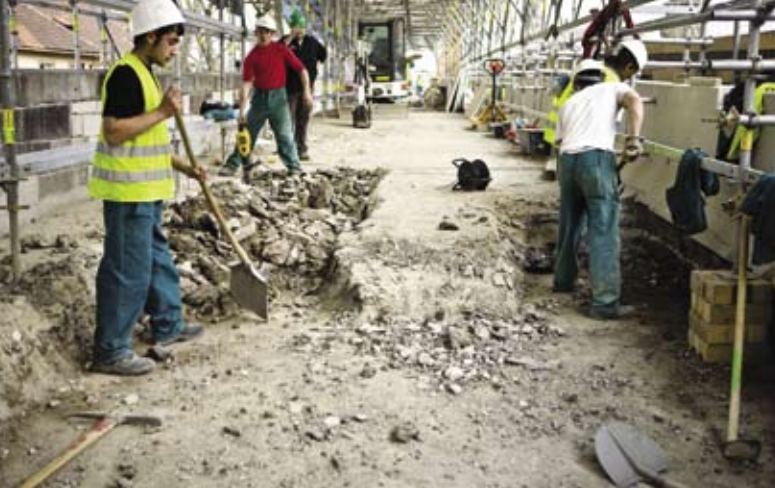
▲ Postupné rozebírání a odstraňování stávajících vrstev vozovky

Při opravě mostovky jsou postupně rozebírány a odstraňovány stávající vrstvy vozovky do hloubky cca 500 mm. Nově pokládané souvrství vozovky se skládá z betonové podkladní a vyrovnávací vrstvy, stříkané povlakové izolace s ochrannou betonovou vrstvou a z vrstvy žulové dlažby uložené do písku zpevněného vápnem. Pro žulovou dlažbu jsou použity stávající kostky a rovněž geometrie uložení je shodná se stávající. Na okrajích jsou nové vrstvy odděleny od stěny kamenného zábradlí, pouze izolace je fabionem připojena k patě zábradlí. Při opravě je také měněn trubní systém odvodnění mostu, zaústěný do kamenných chrlíčů. Do ochranné vrstvy izolace jsou nově ukládány všechny inženýrské sítě, včetně rozvodných kabelů pro veřejné i slavnostní osvětlení. Do tělesa mostu budou nově uložena čidla pro měření teploty, která budou registrovat teplotní rozdíly, způsobující největší namáhání masivní konstrukce mostu.

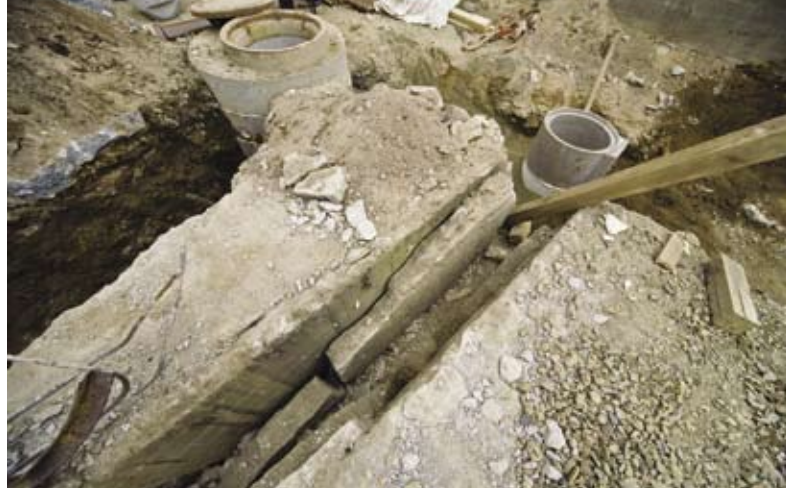
▲ Odvodnění předpolí mostu na Malé Straně

■ Vlastní stavební práce byly zahájeny v srpnu loňského roku rozebráním dlažby na povodní polovině mostovky v polích XIV, XV a na malostranském předmostí směrem od mostu až k Malostranské velké věži. Tři měsíce potom probíhaly výkopové práce před Malostranskou velkou věží, v místech, kde je nutné odvodnění z mostu zaústit do stávající kanalizační stoky v hloubce cca 6 m. Výkopové práce byly prováděny ručně s ohledem na možné archeologické nálezy za dohledu PhDr. Zdeňka Dragouna z Národního památkového ústavu Praha. Zbytky Juditina mostu bohužel nalezeny nebyly, ale byla objevena zeď, podle mostní terminologie rovnoběžné mostní křídlo, která v minulosti spojovala povodní líc mostu s věží. Nález této zdi velice zkomplikoval návrh vedení kanalizace. V konečné fázi bylo rozhodnuto vést kanalizaci nad zdí a před věží zřídit šachtu se spadištěm. Při dokončování výkopu pro tuto šachtu bylo dosaženo horizontu původních písčitých náplavů Vltavy. Také zde došlo k archeologickému nálezu keramického střepu z 8. století n. l.

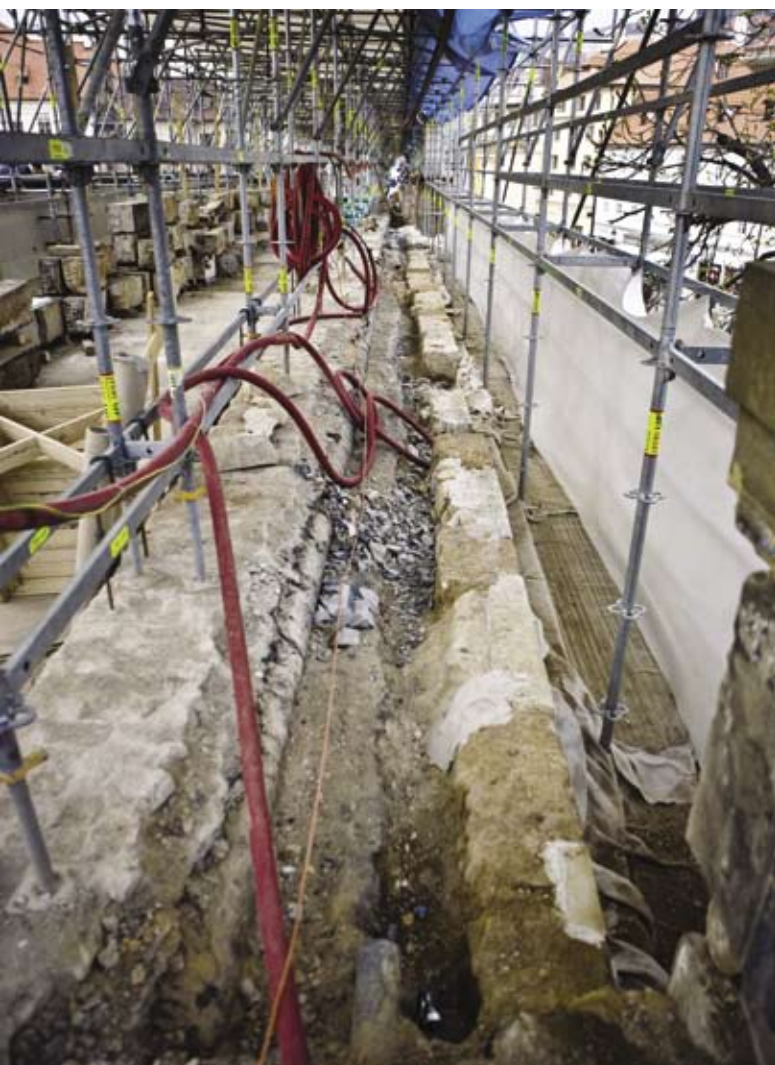
▲ Rozebraná část zábradlí mostu

Oprava kamenného zábradlí – parapetu spočívá především v jeho úplném rozebrání do výšky přibližně jedné až dvou řad kvádrů pod úroveň vozovky. Vyhovující kvádry jsou postupně očišťovány a vráceny na své původní místo. Poškozené kvádry, např. degradací způsobenou solením, jsou měněny za nové.

■ Na mostě byla na povodní straně v polích XIV, XV a předmostí zahájena rekonstrukce kamenného zábradlí. Rozebírání probíhá v místech se spárami s vápennou maltou poměrně dobře, pomocí kamenických nůžek a klínů. V místech, kde byl při opravách v minulosti použit cement, je rozebírání velice problematické a vede až k nutnosti spáry rozřezávat diamantovou řetězovou pilou. Také se zjišťuje, že některé kameny nebyly při opravách vyměněny celé, tj. na celou šířku zábradlí, ale oprava byla vyřešena pouze plentou uzavírající vybouranou část kamene. Neradostným zjištěním

byla velká degradace kamenů vlivem solného roztoku v minulosti solené vozovky. Porušena je prakticky celá řada kamenů v úrovni pod vozovkou. Ze zjištěné situace vyplývá, že množství kamenů, které je nutné vyměnit, bude větší, než se předpokládalo.

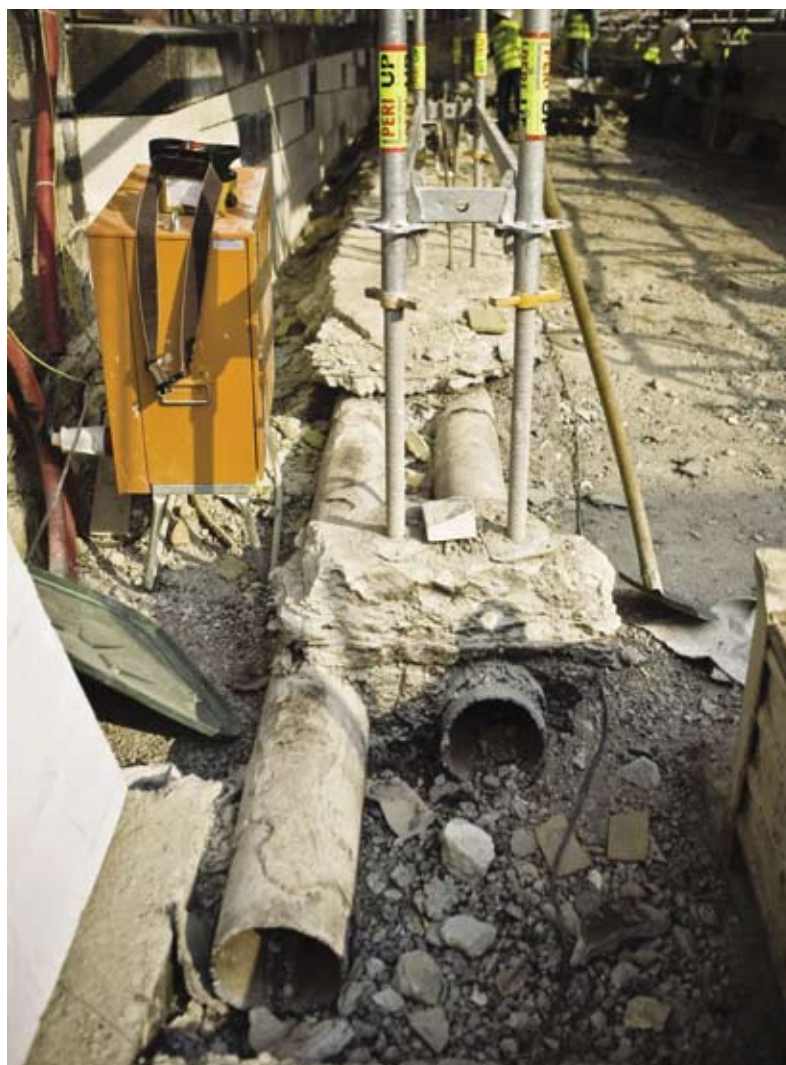
▲ Vyměňovaný trubní systém povrchové vody

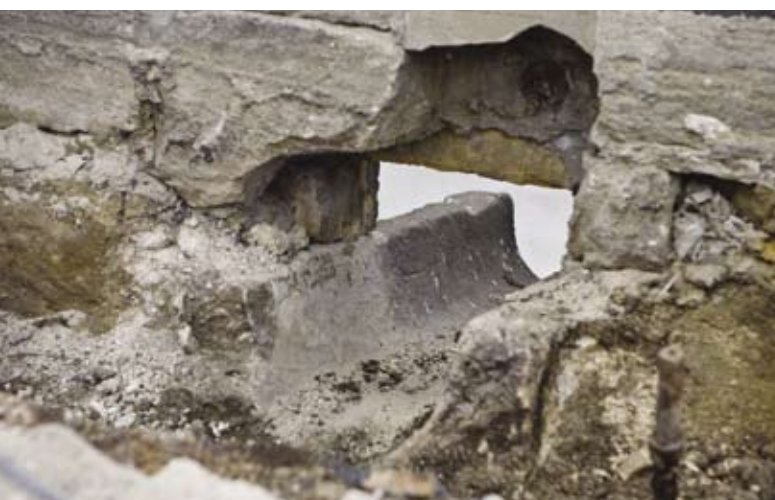
▼ Kamenný chrlič v zábradlí mostu

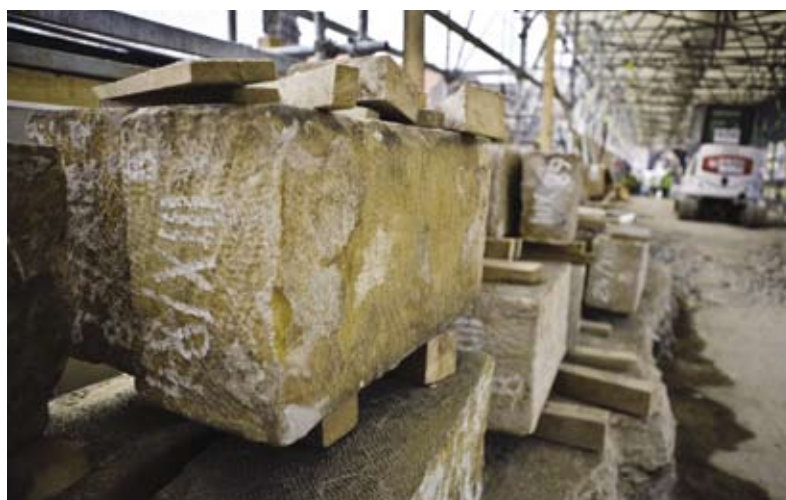
▼ Vyjmuté kvádry pískovce jsou označeny, očištěny a podle míry opotřebování buď vyměněny za nové, nebo navraceny na původní místo

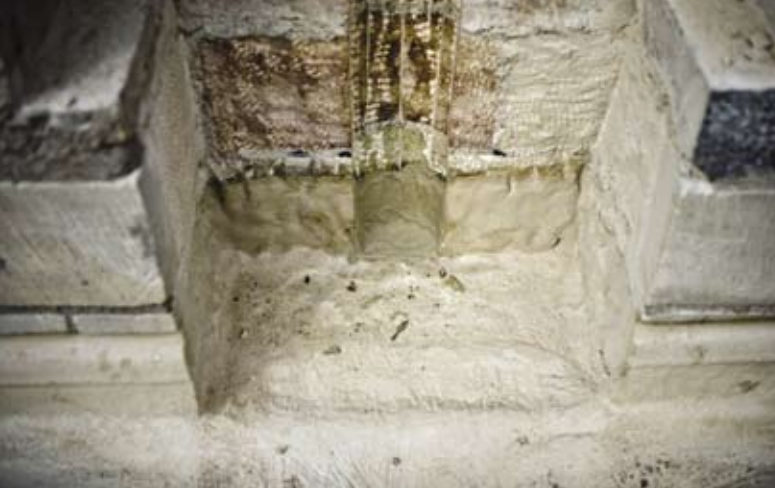
▲ Detail opravené části zábradlí připraveného pro osazení osvětlení mostu

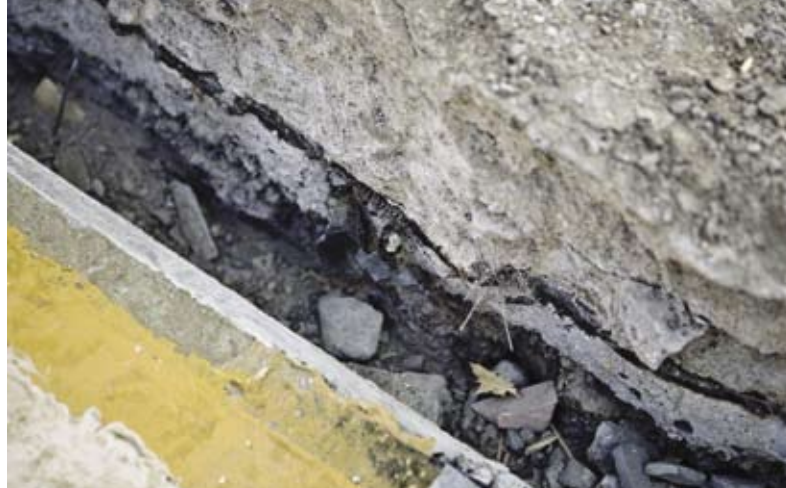
▲ Detail nové těsnicí vrstvy vozovky

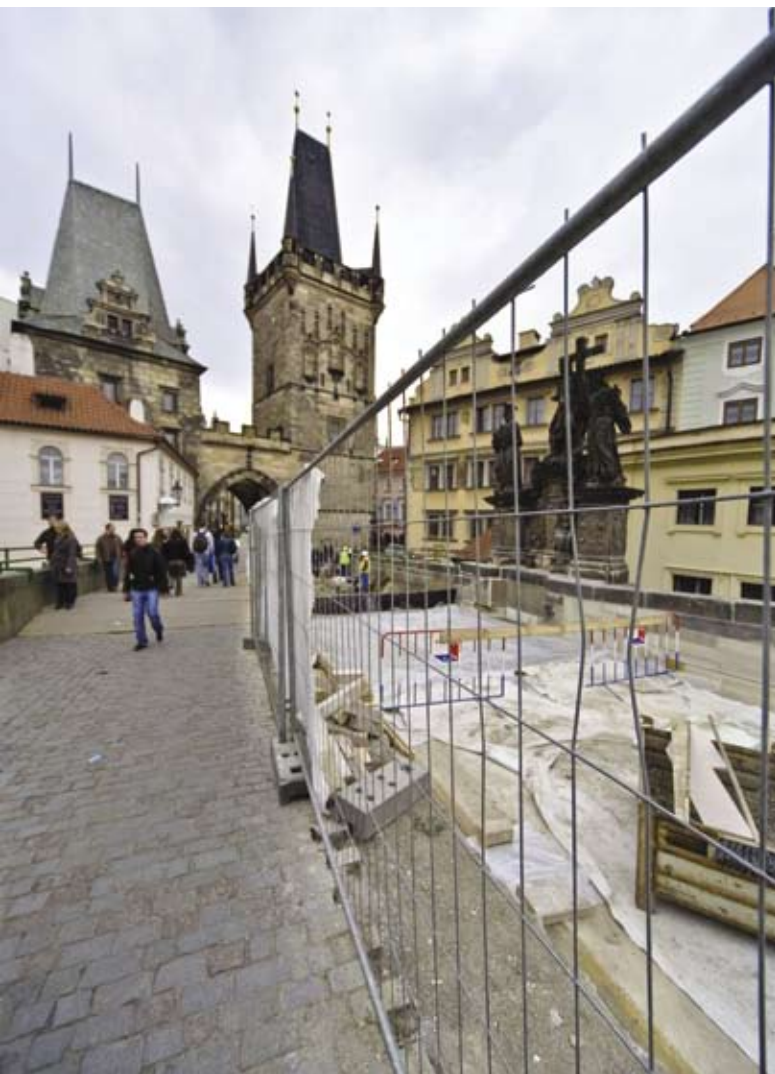
▲ Práce postupují proudově v polovině mostu směrem od Malé Strany

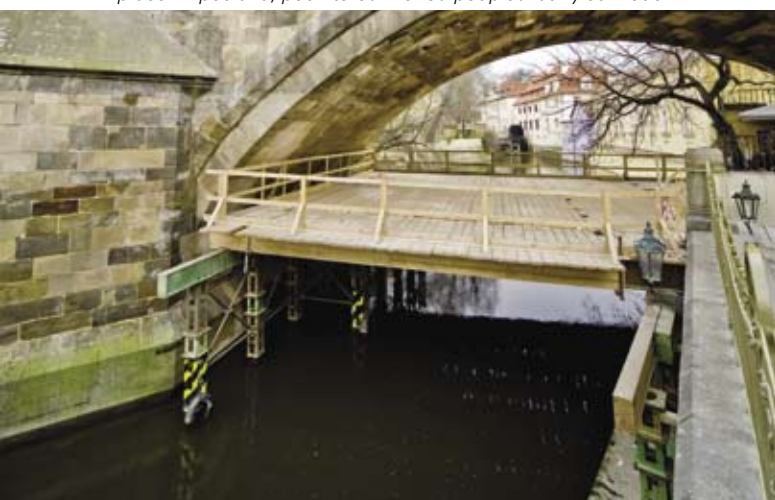
▼ Pro komplexní diagnostiku oblouku nad Čertovkou byla postavena těžká pracovní podlaha, pod kterou mohou podplouvat výletní lodě

■ Velice zajímavou akcí na mostě bylo vykopání sondy ve vozovce nad XIV. obloukem nad Čertovkou. Sonda byla vykopána až k rubu kamenné klenby za účelem ověření vlastností výplně nad klenbou. Sonda prokázala, že výplň tvoří velice kvalitní opukové zdívo zděné do vápenné malty nebo zalévané vápennou maltou. Překvapením bylo nalezení „druhé“ klenby sestavené z plochých opukových kamenů výšky cca 600 mm situovaných delší stranou kolmo ke střednici klenby.

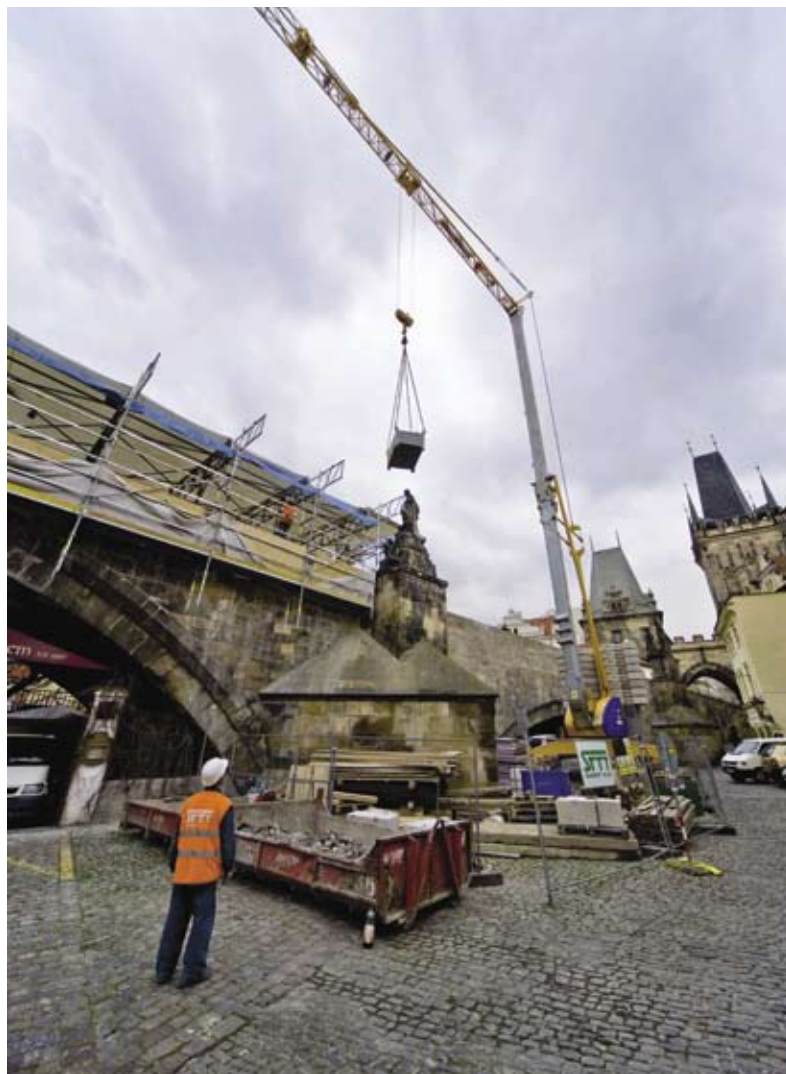
▲ Odebraný materiál je z mostu jeřábem přepravován na břeh Čertovky a dále transportován do deponie

ploch pod mostem i na mostě, především na malostranské straně, odkud byly stavební práce zahájeny. Zábory pod mostem jsou potřebné pro manipulační a skladové plochy a pro funkci jeřábu, který stavbu na malostranském předmostí obsluhuje. Kancelářské, skladové, šatnové prostory a hygienická buňka jsou umístěny na lodi, ukotvené za mostem na levém vltavském břehu.

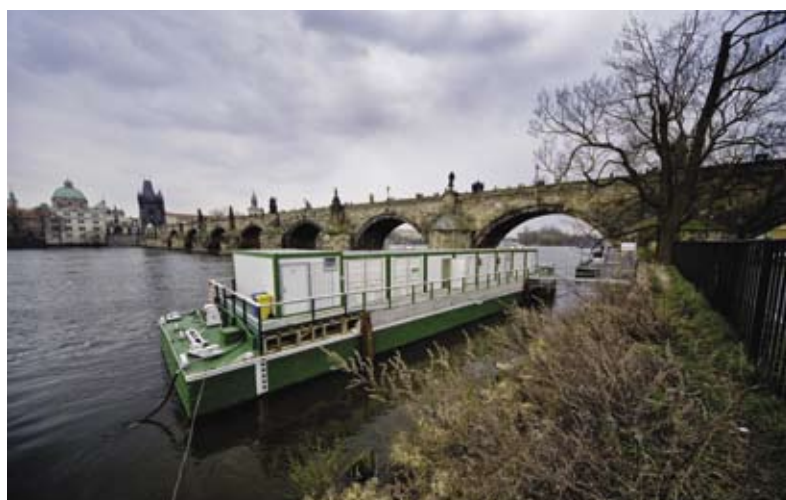
▼ Loď u malostranského břehu slouží jako technické a sociální zázemí
